Erkundungs- und Sicherungsmaßnahme in den Bergwerksfeldern Langenbach und Großvater, Oberfranken

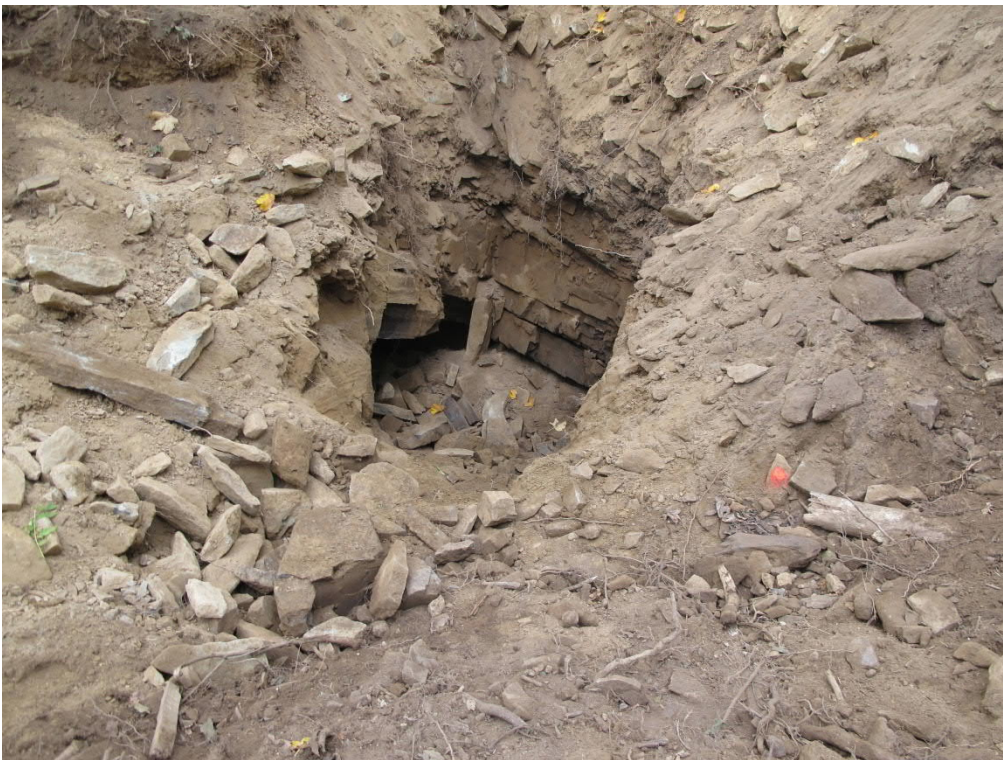
Abbildung 1: Beim Freilegen des ehemaligen Schachtkopfes angetroffener oberflächennaher Hohlraum.

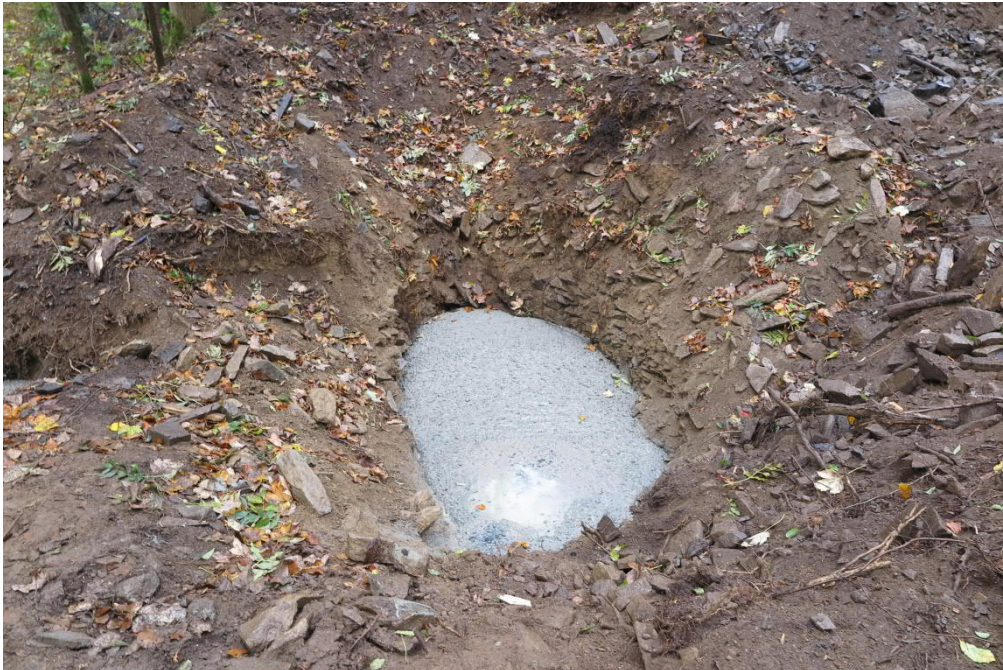
Abbildung 2: Oberflächennaher Hohlraum nach der Verfüllung mit Beton.

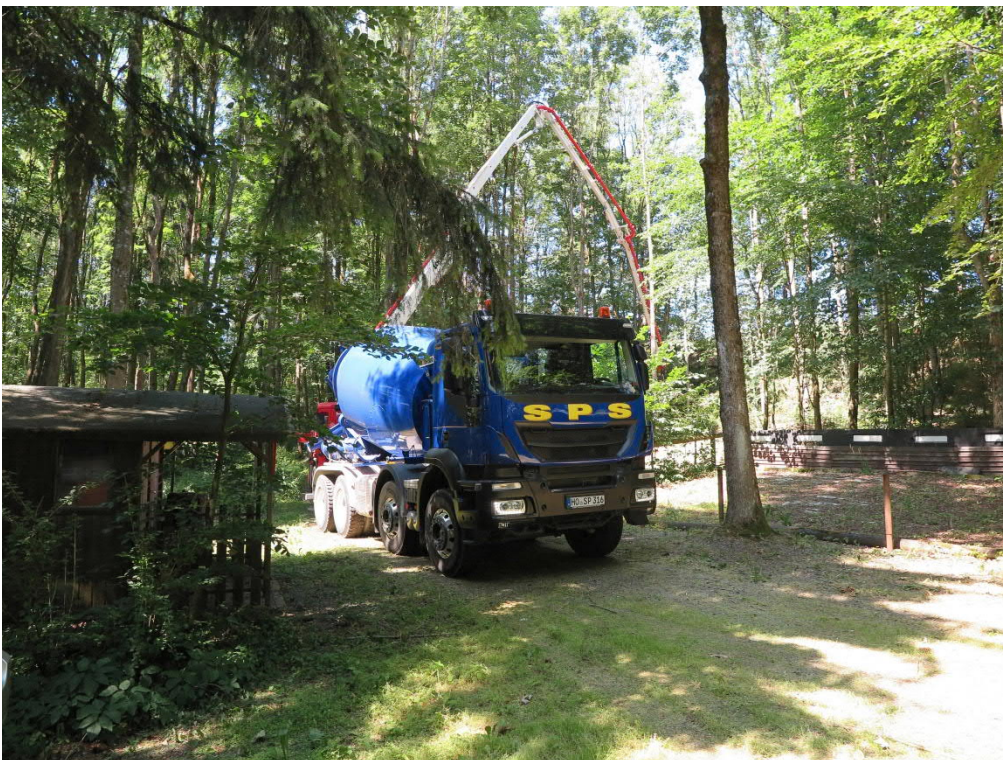
Abbildung 3: Die Hohlräume im Bereich der Schachtfüllsäule des Flachschachtes wurden ebenfalls mittels Beton und Dämmung verwehrt.
