## Sicherung eines Bohrlochverbruches, „Bucher Zeche“ bei Windmais

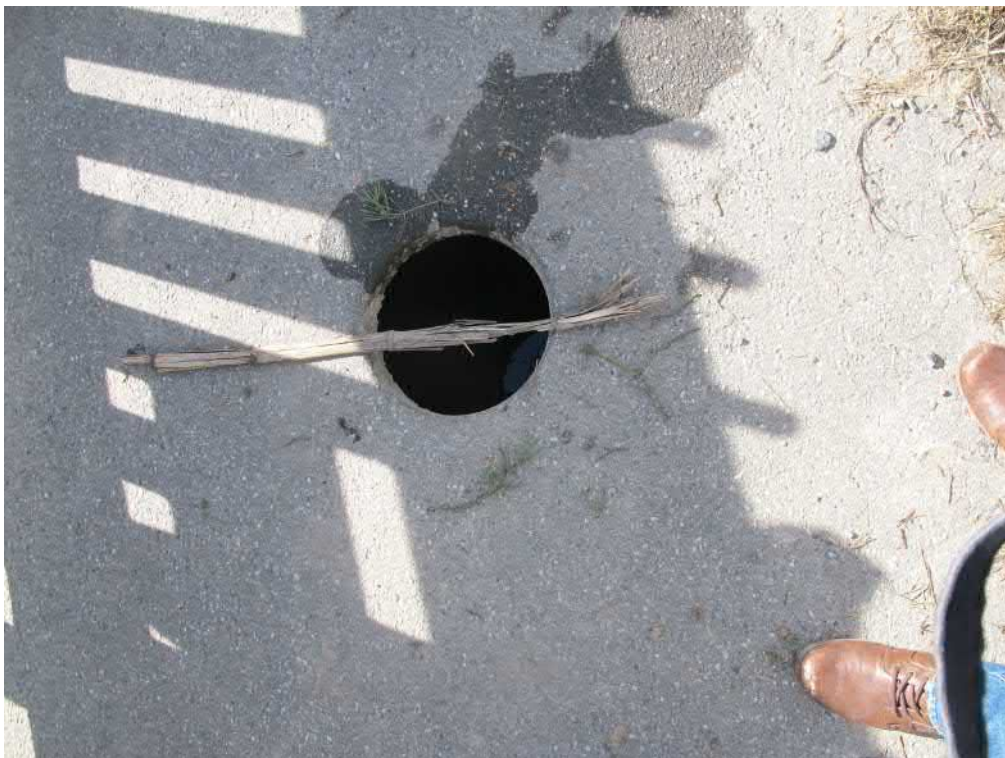
Am 25.02.2019 wurde bei einer Kontrolle der IMBY in Windmais auf dem Stollenweg ein Verbruch einer Bohrstelle aus der Erkundung 2017 vorgefunden. In der Asphaltdecke war der Verbruch als kreisrundes Loch von ca. 30 cm Durchmesser zu erkennen. Unterhalb der Asphaltdecke war ein kreisrunder Hohlraum mit einem Durchmesser von ca. 1,4 m und einer Tiefe von ca. 0,8 m sichtbar.

Abbildung 1: Situation am 25.02.2019; der Verbruch ist als kreisrunde Öffnung im Asphalt zu erkennen.

Beim Bauamt der Gemeinde Bodenwöhr wurde umgehend eine Sperrung des Stollenweges veranlasst und der Gefahrenbereich durch die Gemeinde abgesperrt.

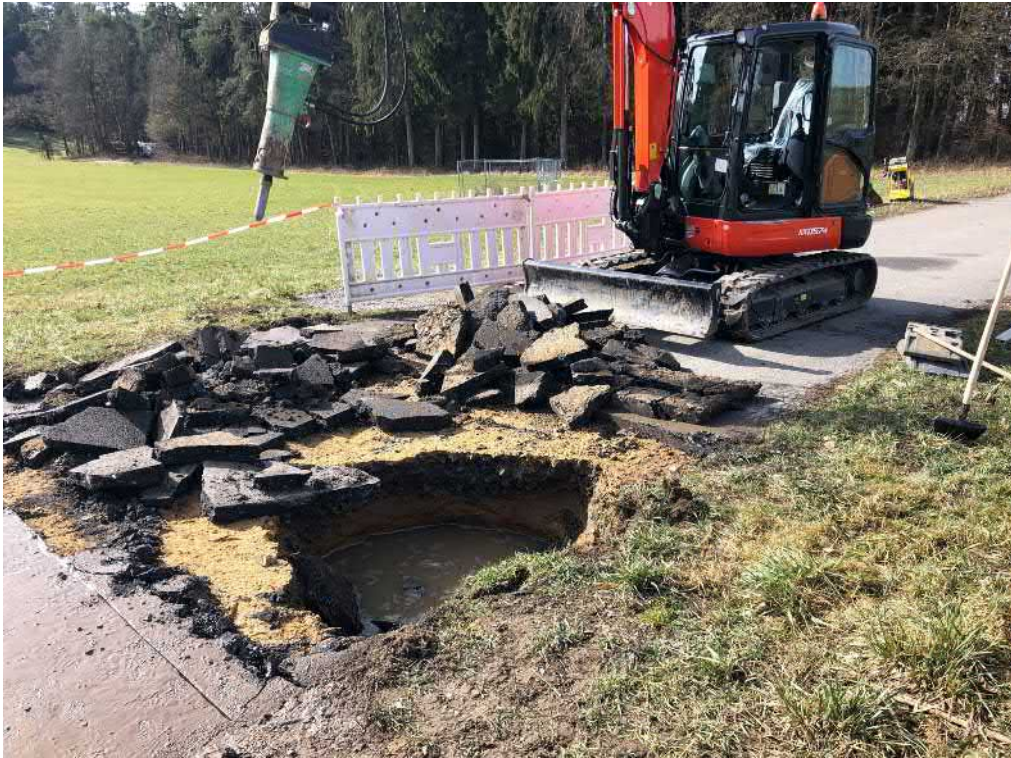
Abbildung 2: Situation am Verbruch nach dem Öffnen der Asphaltdecke. Das vollständige Ausmaß des Verbruches ist deutlich sichtbar.

Am 06.03.2019 wurde mit der Sicherungsmaßnahme begonnen. Im ersten Schritt wurde die Asphaltdecke entfernt, anschließend wurde der Verbruchbereich bis ca. 3,6 m unter Oberkante Fahrbahn ausgekoffert. Dieser Bereich wurde danach bis ca. 1 m unter Geländeoberkante mit einer Betonplombe gesichert. Darüber wurde weiterhin eine 30 cm mächtige bewehrte Betonplatte eingebracht. Nach Aushärten der Betonsicherung wurde der ordnungsgemäße Zustand der Fahrbahn wiederhergestellt.

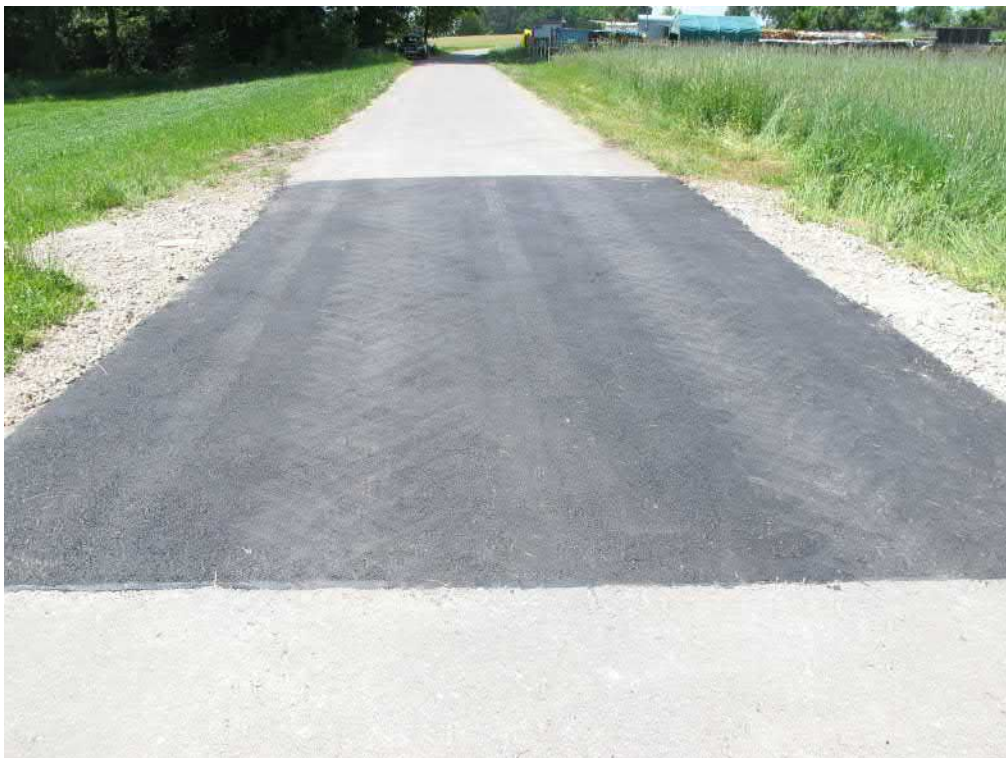
Abbildung 3: Wiederhergestellte Straße nach Abschluss der Sicherungsmaßnahme.

Am 20.3.2019 wurde die Straße mit einer vorläufigen Abdeckung aus Mineralbeton provisorisch für den Straßenverkehr freigegeben. Anfang Juni konnte dann die abschließende Asphaltdecke aufgebracht und die Straße wieder im ursprünglichen Zustand freigegeben werden.
